## Undersøkelse hendelse - Bamsebussens bremsesystem.

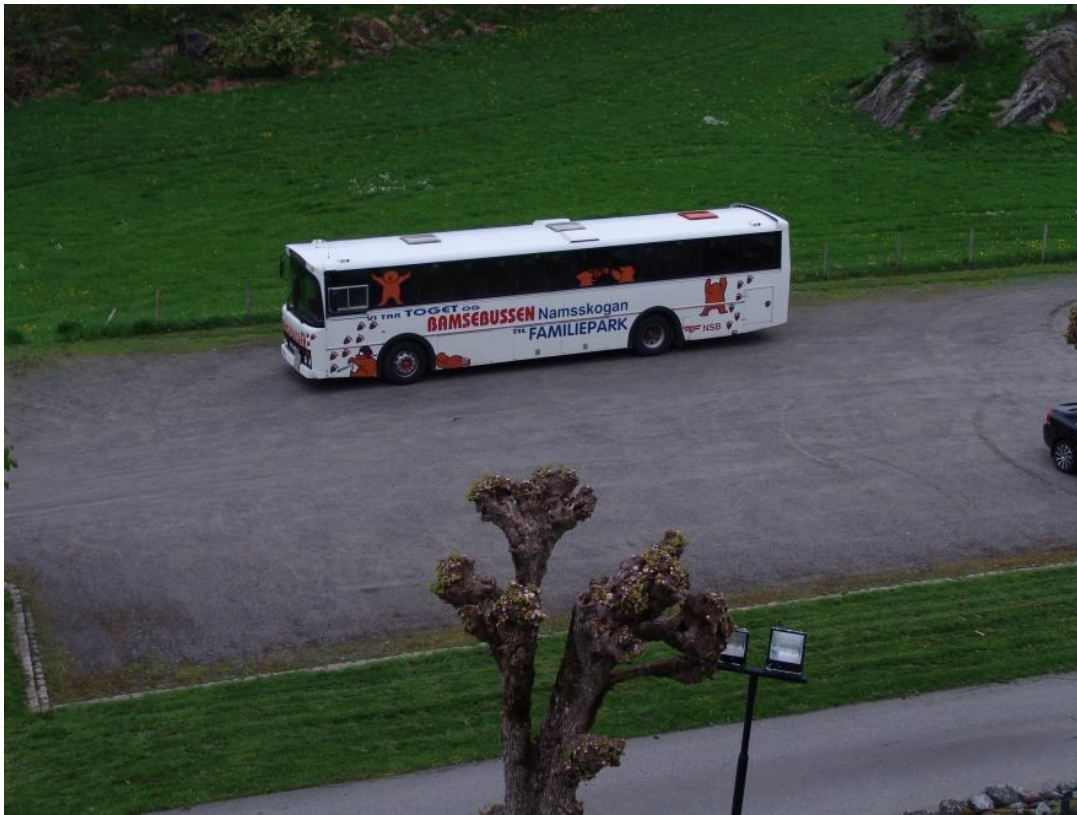
- Bussen har et gammeldags bremsesystem som må justeres manuelt ved bruk av verktøy
- Et slikt bremsesystem kan ikke justere seg selv, hverken på eller av.
- Bremsene var nylig sjekket og hadde kun rullet få kilometer etterpå. Ble sjekket igjen etter ulykken. Justeringen som var gjort kan ikke ha skjedd uten en aktiv handling fra en person med kunnskap
- Denne typen bremsesystem er brukt på veldig mange typer kjøretøy og er ansett som veldig sikre fordi de har en låsehylse montert over justeringsskruen som hindrer utilsiktet endring
- Det er en enkel operasjon å endre på bremsesystemets justering for kyndig personell.
