Undersøkelse hendelse - Dragrace tilhenger

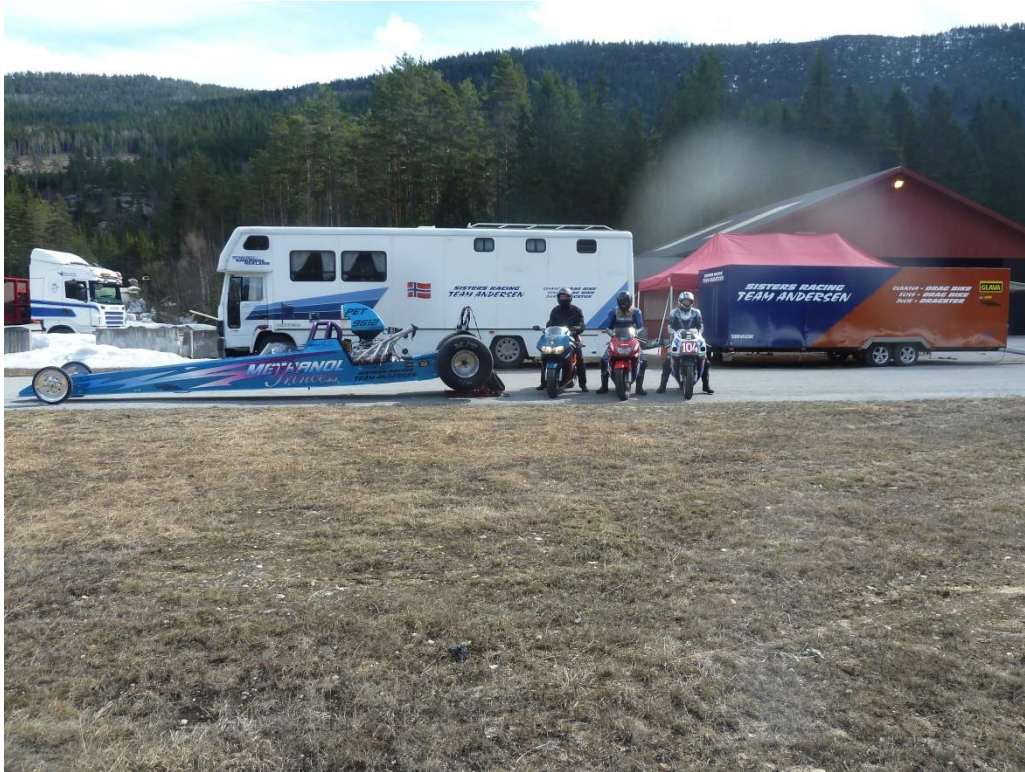
- Flere sveisere og platearbeidere med årelang erfaring har i ettertid sett på tilhengeren. Noen av dem har gjort mer omfattende undersøkelser med tanke på tretthetsbrudd, overbelastning og slike ting.
- Konklusjonen er at dette er menneskeskapt. Mest sannsynlig ved at det er satt to små snitt i bunnen av draget med en baufil slik at dette skaper en bruddsone som før eller senere vil sprekke og falle av.
- Bare tilfeldigheter gjorde at tilhengeren fulgte trekkbilen til man fikk stoppet, og ikke gikk over i motgående kjørefelt.
